Tárgy: Fakivágás és gallyazási munkák engedélyezése

A Társaságunk üzemeltetésében lévő 41-es villamos vonalán a közlekedés biztonságának szavatolása érdekében a Pilisi Parkerdő Zrt. bevonásával megtörtént a Kamaraerdő végállomás és Kelenföld-Péterhegy közötti pályaszakasz menti faállomány vizsgálata. Az elkészült szakértői vélemény rámutatott arra, hogy egyes fák esetében a villamosforgalom, és az utazóközönség biztonságának érdekében több fa gallyazása, és a beteg, előregedett fák kivágása szükséges. Az elvégzendő munkák előkészítését megkezdjük, ennek keretében szerződést kötöttünk a Pilisi Parkerdő Zrt-vel, a faállomány kezelési feladatok elvégzésére, és az ehhez szükséges valamennyi engedély beszerzésére.

### Favizsgálati adatlap

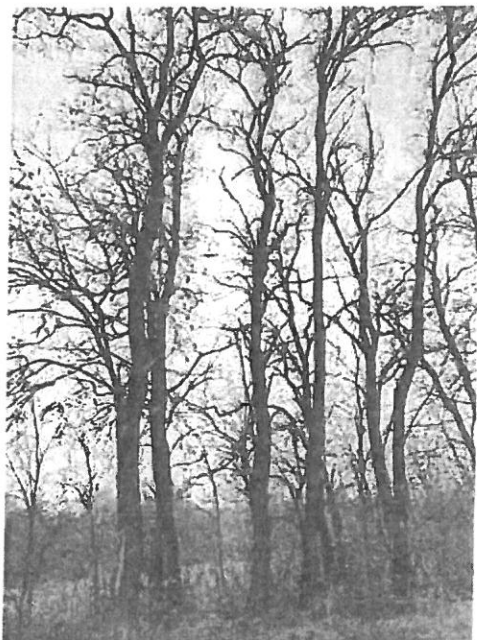
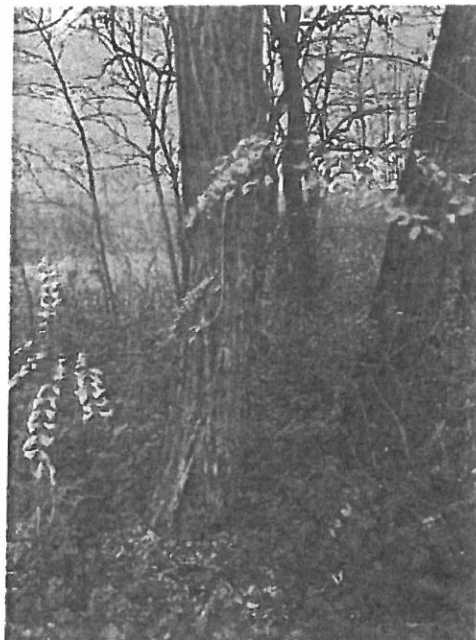
**Fa száma:** KEBKV-48  
**Helyszín:** Budapest XI. ker. Kamaraerdő hrsz: 308/15  
**Név:** Robinia pseudoacacia – fehér akác

<b>Fa magassága</b>	<b>19 m</b>
<b>Törzs magassága</b>	<b>4 m</b>
<b>Törzs átmérője</b>	<b>34 cm</b>
<b>Korona átmérője</b>	<b>3 m</b>
<b>Gyökérzet állapota</b> gyökérnyakon kéreghiány, korhadás	<b>3</b>
<b>A törzs állapota</b> néhány felszíni seb	<b>3</b>
<b>A korona állapota</b> fejlődése akadályozott, torz	<b>3</b>
<b>A fa elhelyezkedése</b> facsportban, pont a villamosmegálló mögött helyezkedik el, erős kockázati tényező	<b>2</b>
<b>A fa veszélyessége</b> a környezetre veszélyt jelenthet	<b>2</b>
<b>A fa életképesség</b> a magoncként sarjadt faegyedek akadályozzák egymást a fejlődésben, jelenlegi állapotukban balesetveszélyesek	<b>1</b>
<b>Általános állapotmutató</b>	<b>47%</b>
<b>Szükséges beavatkozás/ ápolási javaslat: a rosszabb állapotú idősebb egyedek kivágása a facsoportból, ennek alapján ez a fa is érintett</b>

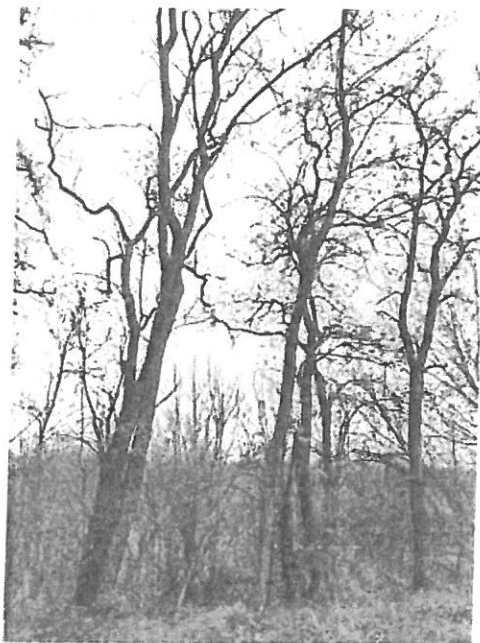
Fa száma: KEBKV-49  
 Helyszín: Budapest XI. ker. Kamaraerdő hrsz: 308/15  
 Név: Robinia pseudoacacia – fehér akác

<b>Fa magassága</b>	<b>21 m</b>
<b>Törzs magassága</b>	<b>3 m</b>
<b>Törzs átmérője</b>	<b>30 cm</b>
<b>Korona átmérője</b>	<b>4 m</b>
<b>Gyökérzet állapota</b> terhelt gyökérnyak	<b>3</b>
<b>A törzs állapota</b> néhány felszíni seb, korhadási helyek	<b>3</b>
<b>A korona állapota</b> fejlődése akadályozott, torz	<b>3</b>
<b>A fa elhelyezkedése</b> facsportban, pont a villamosmegálló mögött helyezkedik el, erős kockázati tényező	<b>2</b>
<b>A fa veszélyessége</b> a környezetére veszélyt jelenthet	<b>2</b>
<b>A fa életképesség</b> a magoncként sarjadt faegyedek akadályozzák egymást a fejlődésben, jelenlegi állapotukban balesetveszélyesek	<b>1</b>
<b>Általános állapotmutató</b>	<b>47%</b>
<b>Szükséges beavatkozás/ ápolási javaslat: a rosszabb állapotú idősebb egyedek kivágása a facsoportból, ennek alapján ez a fa is érintett</b>

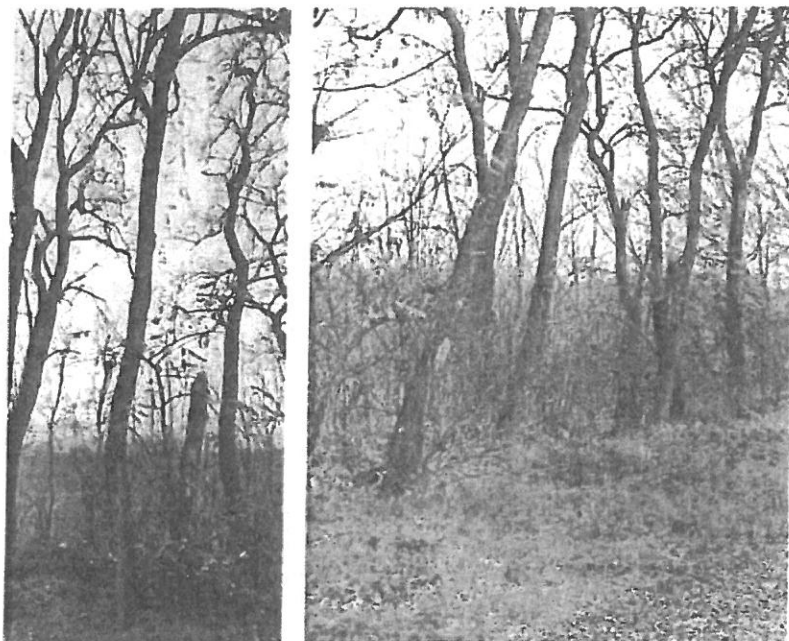
Fa száma: KEBKV-51

<b>Fa magassága</b>	<b>19 m</b>
<b>Törzs magassága</b>	<b>8 m</b>
<b>Törzs átmérője</b>	<b>33 cm</b>
<b>Korona átmérője</b>	<b>3 m</b>
<b>Gyökérzet állapota</b> gyökérnyakon kéreghiány, korhadás	<b>3</b>
<b>A törzs állapota</b> néhány felszíni seb	<b>3</b>
<b>A korona állapota</b> fejlődése akadályozott, torz	<b>3</b>
<b>A fa elhelyezkedése</b> facsportban, pont a villamosmegálló mögött helyezkedik el, erős kockázati tényező	<b>2</b>
<b>A fa veszélyessége</b> a környezetre veszélyt jelenthet	<b>2</b>
<b>A fa életképesség</b> a magoncként sarjadt faegyedek akadályozzák egymást a fejlődésben, jelenlegi állapotukban balesetveszélyesek	<b>1</b>
<b>Általános állapotmutató</b>	<b>47%</b>
<b>Szükséges beavatkozás/ ápolási javaslat: a rosszabb állapotú idősebb egyedek kivágása a facsoportból, ennek alapján ez a fa is érintett</b>

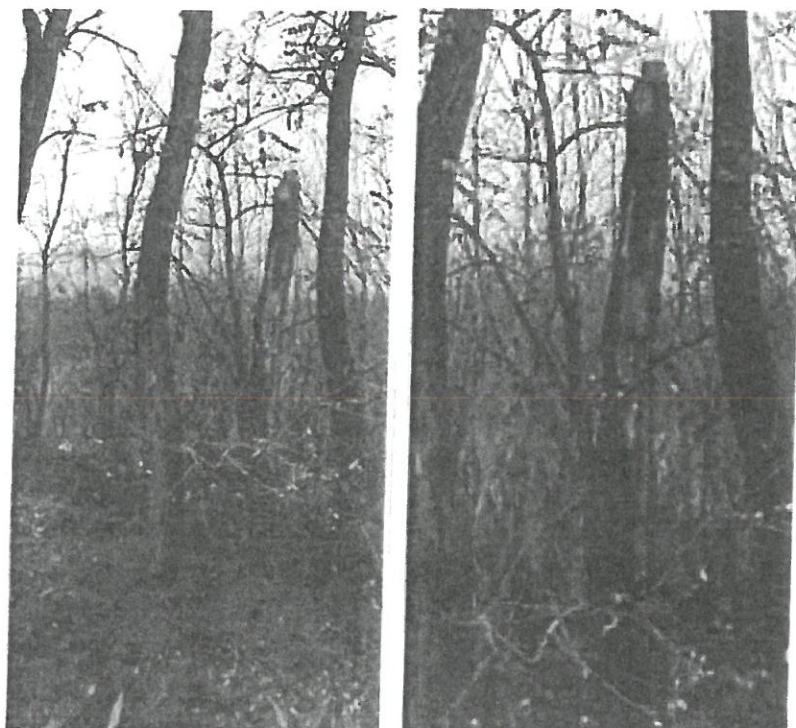
**Fa száma:** KEBKV-52  
**Helyszín:** Budapest XI. ker. Kamaraerdő hrsz: 308/15  
**Név:** Robinia pseudoacacia – fehér akác

<b>Fa magassága</b>	<b>2,5 m</b>
<b>Törzs magassága</b>	<b>2,5 m</b>
<b>Törzs átmérője</b>	<b>32 cm</b>
<b>Korona átmérője</b>	-
<b>Gyökérzet állapota</b>	-
<b>A törzs állapota</b>	-
<b>A korona állapota</b>	-
<b>A fa elhelyezkedése</b> facsportban, pont a villamosmegálló mögött helyezkedik el	-
<b>A fa veszélyessége</b>	-
<b>A fa életképesség</b> kiszáradt, kettétört	-
<b>Általános állapotmutató</b>	-
<b>Szükséges beavatkozás/ ápolási javaslat: kivágás</b>

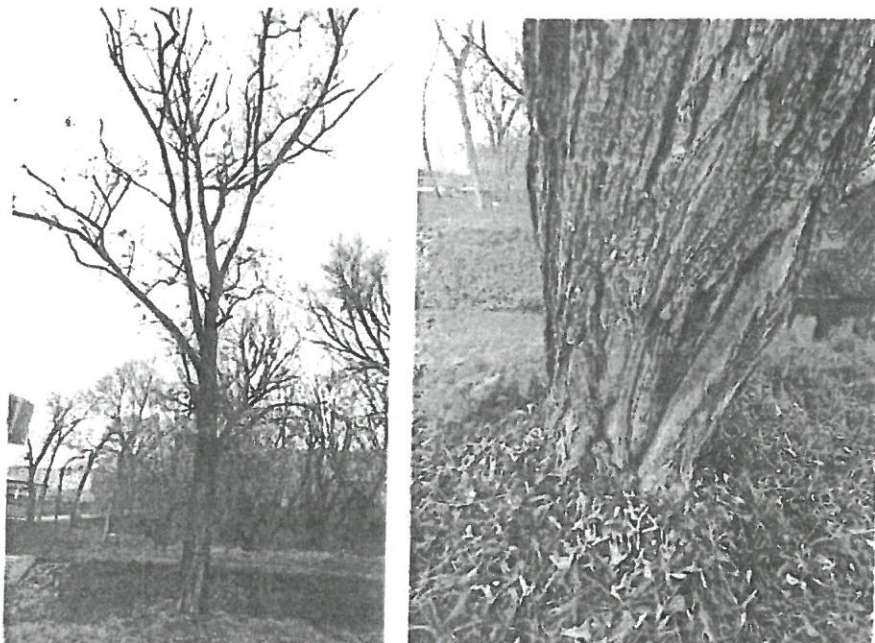
**Fa száma:** KEBKV-43  
**Helyszín:** Budapest XI. ker. Kamaraerdő hrsz: 296/13  
**Név:** Robinia pseudoacacia – fehér akác

<b>Fa magassága</b>	<b>16 m</b>
<b>Törzs magassága</b>	<b>4 m</b>
<b>Törzs átmérője</b>	<b>47 cm</b>
<b>Korona átmérője</b>	<b>7 m</b>
<b>Gyökérzet állapota</b> gyökérnyakon kéreghlány, korhadás, rovarkártétel	<b>2</b>
<b>A törzs állapota</b> több felszíni seb, valamint arra utaló jelek, hogy tápanyag-ellátási funkcióit már nem tudja megfelelően végezni	<b>3</b>
<b>A korona állapota</b> a korona 40%-a kiszáradt	<b>3</b>
<b>A fa elhelyezkedése</b> környezetében épített elemek találhatóak: a fa pont a villamosmegálló mögött helyezkedik el, erős kockázati tényező	<b>2</b>
<b>A fa veszélyessége</b> a környezetére egyértelműen veszélyt jelent	<b>1</b>
<b>A fa életképessége</b> a balesetveszély csak a fa kivágásával kerülhető el	<b>1</b>
<b>Általános állapotmutató</b>	<b>40%</b>
<b>Szükséges beavatkozás/ ápolási javaslat: kivágás</b>

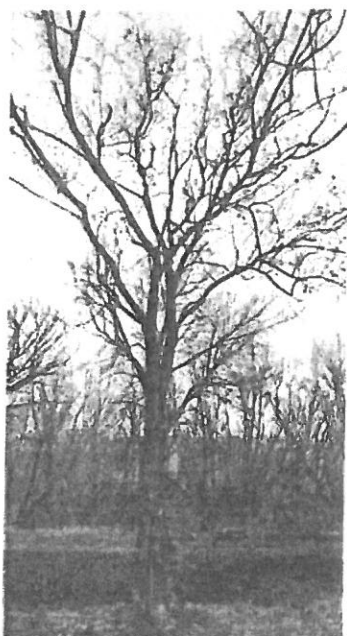
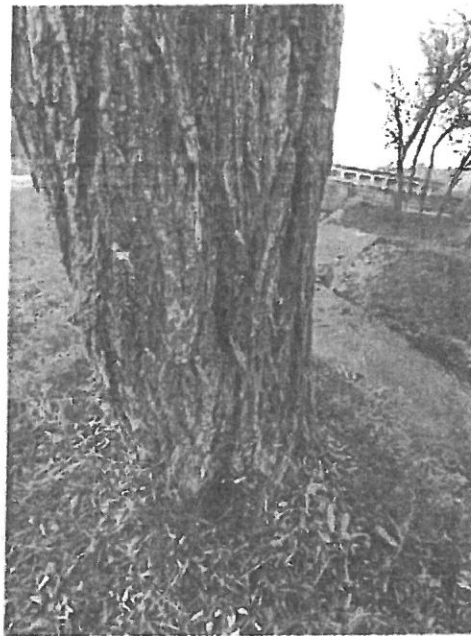
**Fa száma:** KEBKV-44  
**Helyszín:** Budapest XI. ker. Kamaraerdő hrsz: 296/13  
**Név:** Robinia pseudoacacia – fehér akác

<b>Fa magassága</b>	<b>15 m</b>
<b>Törzs magassága</b>	<b>4 m</b>
<b>Törzs átmérője</b>	<b>48 cm</b>
<b>Korona átmérője</b>	<b>7 m</b>
<b>Gyökérzet állapota</b> gyökérnyakon korhadás, rovarkártétel	<b>3</b>
<b>A törzs állapota</b> felszíni sebek, koronaalapban odú, korhadás	<b>3</b>
<b>A korona állapota</b> a koronában száraz ágak, villás elágazás,	<b>3</b>
<b>A fa elhelyezkedése</b> környezetében épített elemek találhatóak: a fa pont a villamosmegálló mögött helyezkedik el, erős kockázati tényező	<b>2</b>
<b>A fa veszélyessége</b> a környezetét időszakosan veszélyezteti	<b>3</b>
<b>A fa életképessége</b> termőhely által meghatározott életkor előtt lecsereplendő	<b>3</b>
<b>Általános állapotmutató</b>	<b>57%</b>
<b>Szükséges beavatkozás/ ápolási javaslat: kb 30 %-os koronacsökkentés, ápoló metszés</b>

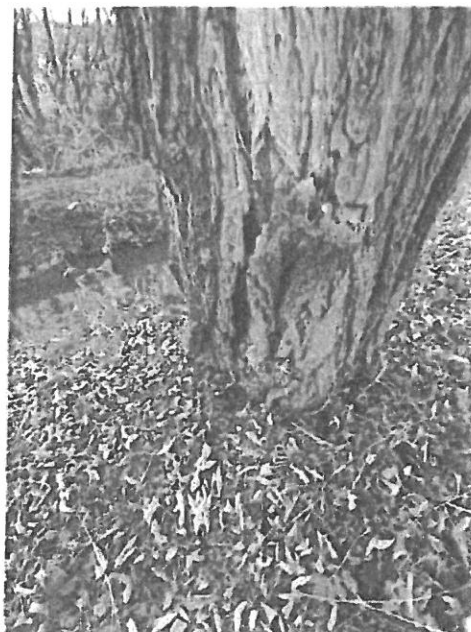
**Fa száma:** KEBKV-45  
**Helyszín:** Budapest XI. ker. Kamaraerdő hrsz: 298/6  
**Név:** Robinia pseudoacacia – fehér akác

<b>Fa magassága</b>	<b>14 m</b>
<b>Törzs magassága</b>	<b>6 m</b>
<b>Törzs átmérője</b>	<b>41 cm</b>
<b>Korona átmérője</b>	<b>4 m</b>
<b>Forintban kifejezhető faérték</b>	<b>12 000.-</b>
<b>Gyökérzet állapota</b> gyökérnyakon kéreghiány, korhadás, rovarkártétel	<b>2</b>
<b>A törzs állapota</b> felszíni sebek, nagy felületű kéreghiány, valamint arra utaló jelek, hogy tápanyagellátási funkcióit már nem tudja megfelelően végezni	<b>2</b>
<b>A korona állapota</b> a korona több, mint 40%-a kiszáradt	<b>2</b>
<b>A fa elhelyezkedése</b> környezetében épített elemek találhatóak: a fa a villamosmegálló közvetlen közelében helyezkedik el, erős kockázati tényező	<b>2</b>
<b>A fa veszélyessége</b> a környezetére egyértelműen veszélyt jelent	<b>1</b>
<b>A fa életképessége</b> a balesetveszély csak a fa kivágásával kerülhető el	<b>1</b>
<b>Általános állapotmutató</b>	<b>37%</b>
<b>Szükséges beavatkozás/ ápolási javaslat: kivágás</b>

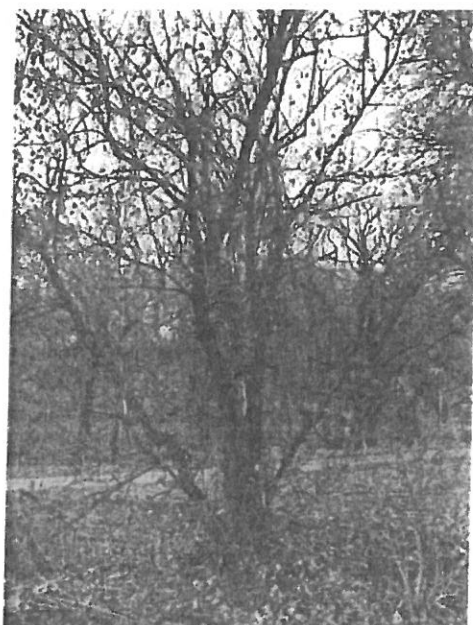
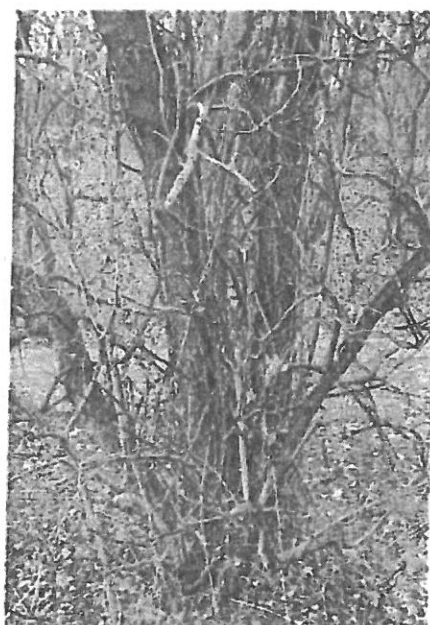
Fa száma: KEBKV-191

<b>Fa magassága</b>	<b>12 m</b>
<b>Törzs magassága</b>	<b>-</b>
<b>Törzs átmérője</b>	<b>22, 28, 30 cm</b>
<b>Korona átmérője</b>	<b>11 m</b>
<b>Gyökérzet állapota</b> terhelt koronaalap, korhadás jelei	<b>3</b>
<b>A törzs állapota</b> többől többszörösen elágazik, torz habizusú, epifiton növények által átszőtt, rossz állapotú	<b>2</b>
<b>A korona állapota</b> fejlődése akadályozott, torz, hiányos	<b>2</b>
<b>A fa elhelyezkedése</b> sínpálya közelsége miatt erős kockázati tényező	<b>2</b>
<b>A fa kitérése</b> a kitérés mértéke és iránya miatt erős kockázati tényező	<b>2</b>
<b>A fa veszélyessége</b> a környezetére veszélyt jelenthet	<b>2</b>
<b>A fa életképesség</b> állapota, illetve a károkozás veszélye miatt lecserélendő	<b>1</b>
<b>Általános állapotmutató</b>	<b>40%</b>
<b>Szükséges beavatkozás/ ápolási javaslat: kivágás</b>

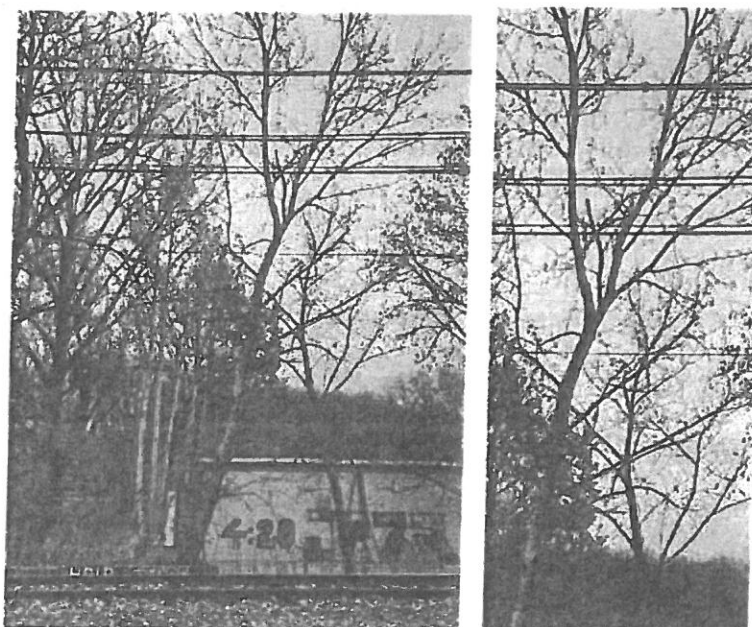
Fa száma: KEBKV-195  
 Helyszín: Budapest XI. ker. Kamaraerdő hrsz: 242/25  
 Név: Populus tremula – rezgő nyár

<b>Fa magassága</b>	<b>20 m</b>
<b>Törzs magassága</b>	<b>5 m</b>
<b>Törzs átmérője</b>	<b>34 cm</b>
<b>Korona átmérője</b>	<b>6 m</b>
<b>Gyökérzet állapota</b> kedvezőtlen termőhelyen, gyökérnyakon kisebb sérülések	<b>3</b>
<b>A törzs állapota</b> néhány felszíni seb	<b>4</b>
<b>A korona állapota</b> fejlődése akadályozott, torz, hiányos, 25%-nál nagyobb lombvesztés	<b>3</b>
<b>A fa elhelyezkedése</b> a villamos sínpálya és egy épület között helyezkedik el, erős kockázati tényező	<b>2</b>
<b>A fa kitérése</b> a fa kitérésének mértéke és iránya erős kockázati tényező	<b>2</b>
<b>A fa veszélyessége</b> a környezetre veszélyt jelent	<b>2</b>
<b>A fa életképesség</b> károkozás veszélye csak a fa kivágásával kerülhető el	<b>1</b>
<b>Általános állapotmutató</b>	<b>49%</b>
<b>Szükséges beavatkozás/ ápolási javaslat: kivágás</b>
